**Seconda Università degli studi di Napoli Facoltà di Architettura Luigi Vanvitelli**

**CORSO DI TEORIA E STORIA DEL RESTAURO**  
**ANNO ACCADEMICO 2010-2011**  
**PROF. ARCH. G. FIENGO**

**IL RESTAURO SCIENTIFICO**  
**GINO CHIERICI**

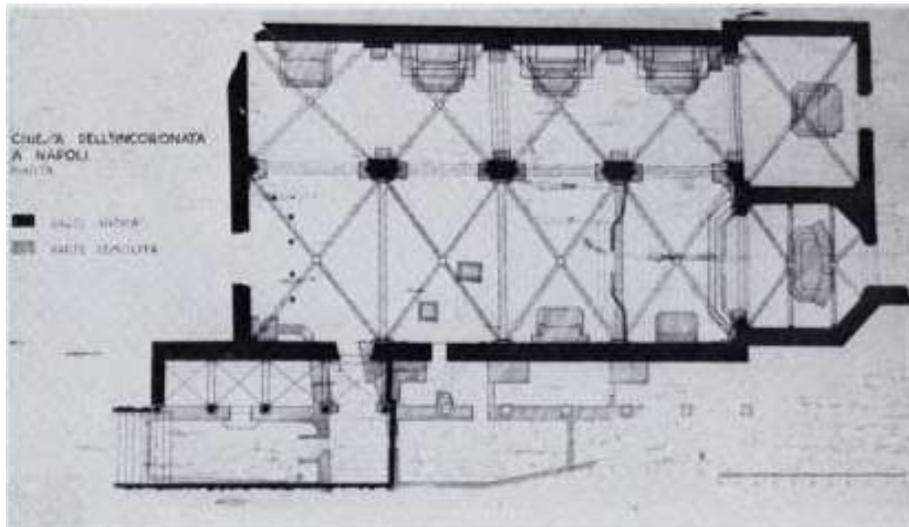
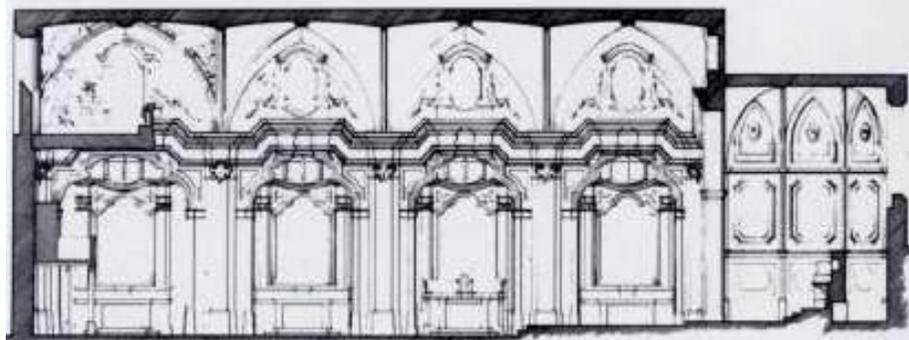
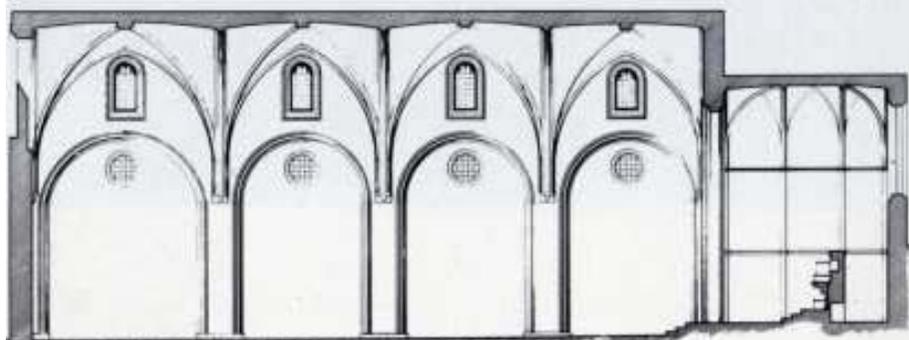
S. Maria Incoronata, pianta e sezioni prima e dopo il restauro

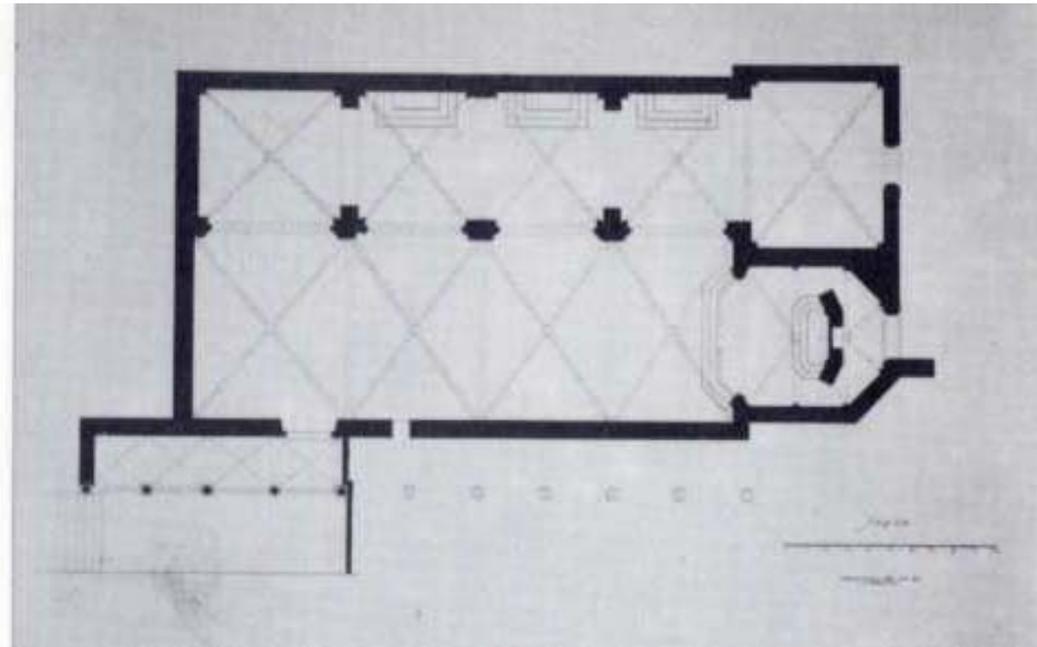
S. Maria Incoronata, progetto di restauro, 1925

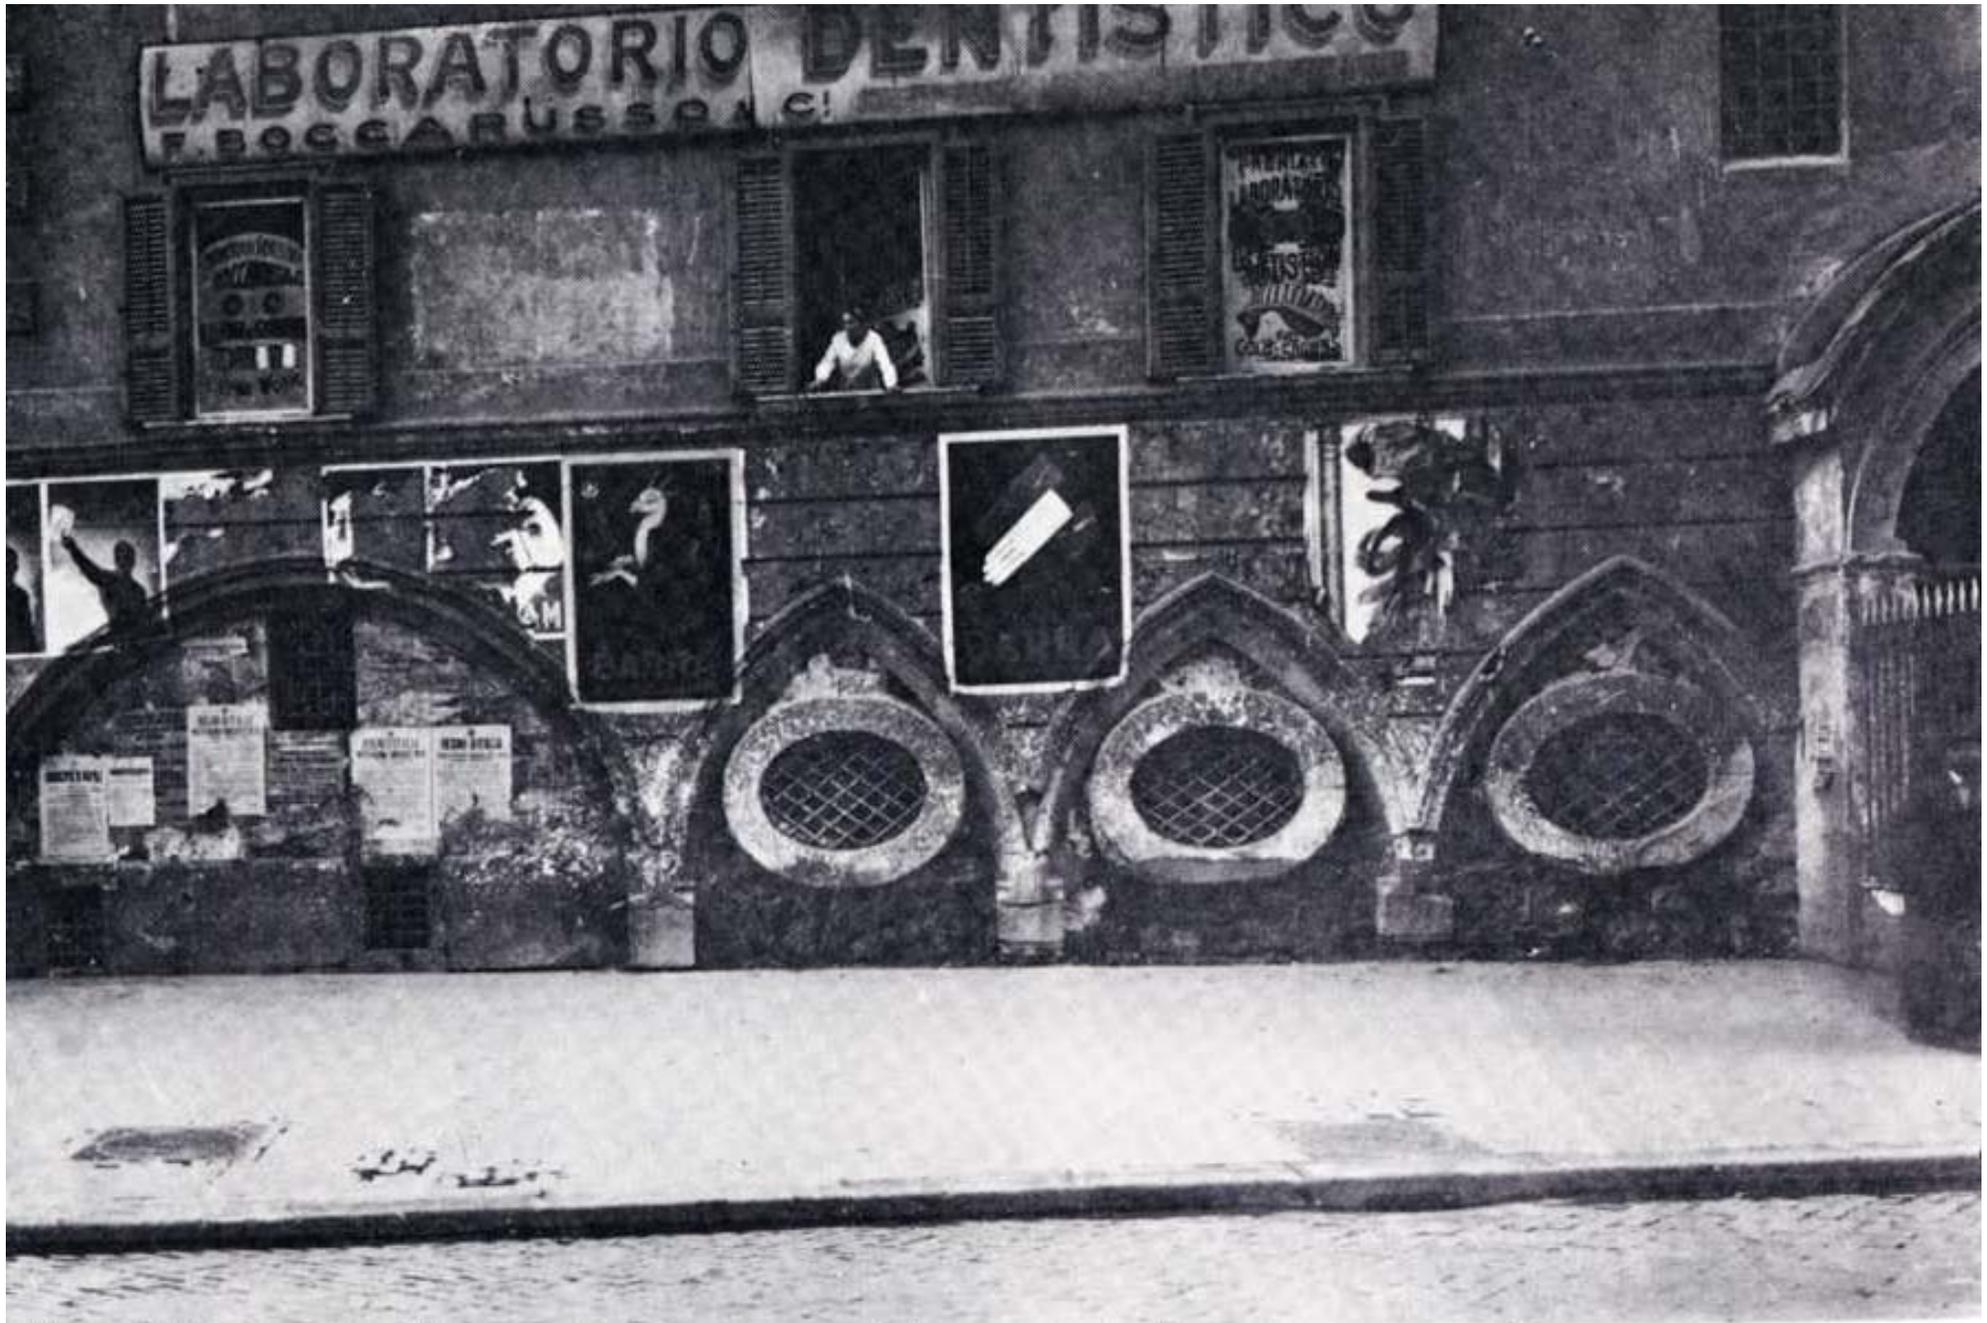
S. Maria Incoronata, portico prima dell'intervento di liberazione

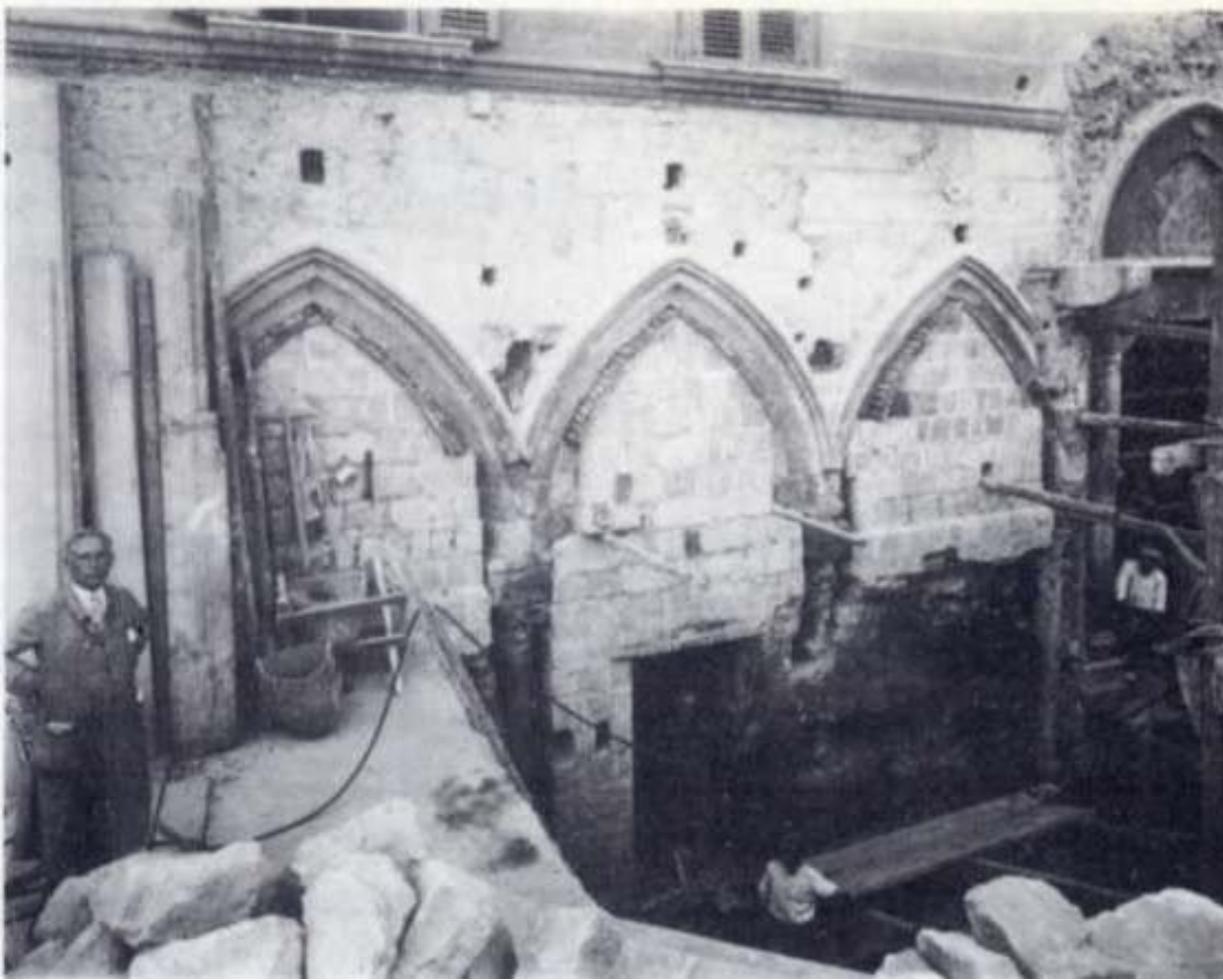
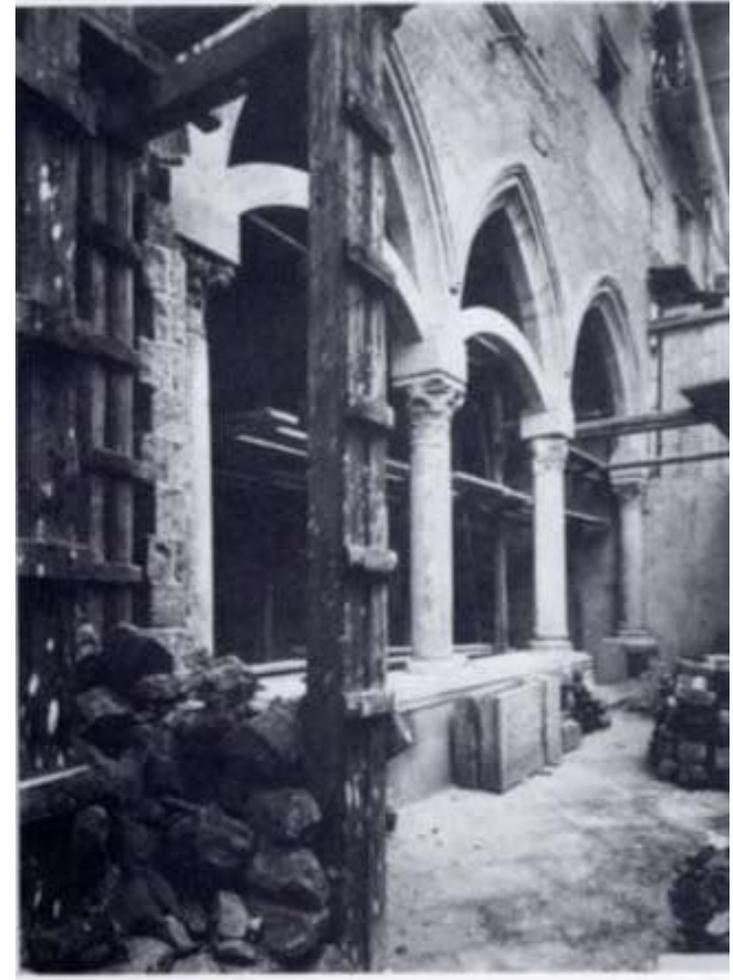
S. Maria Incoronata, fasi di liberazione e restauro del portico esterno

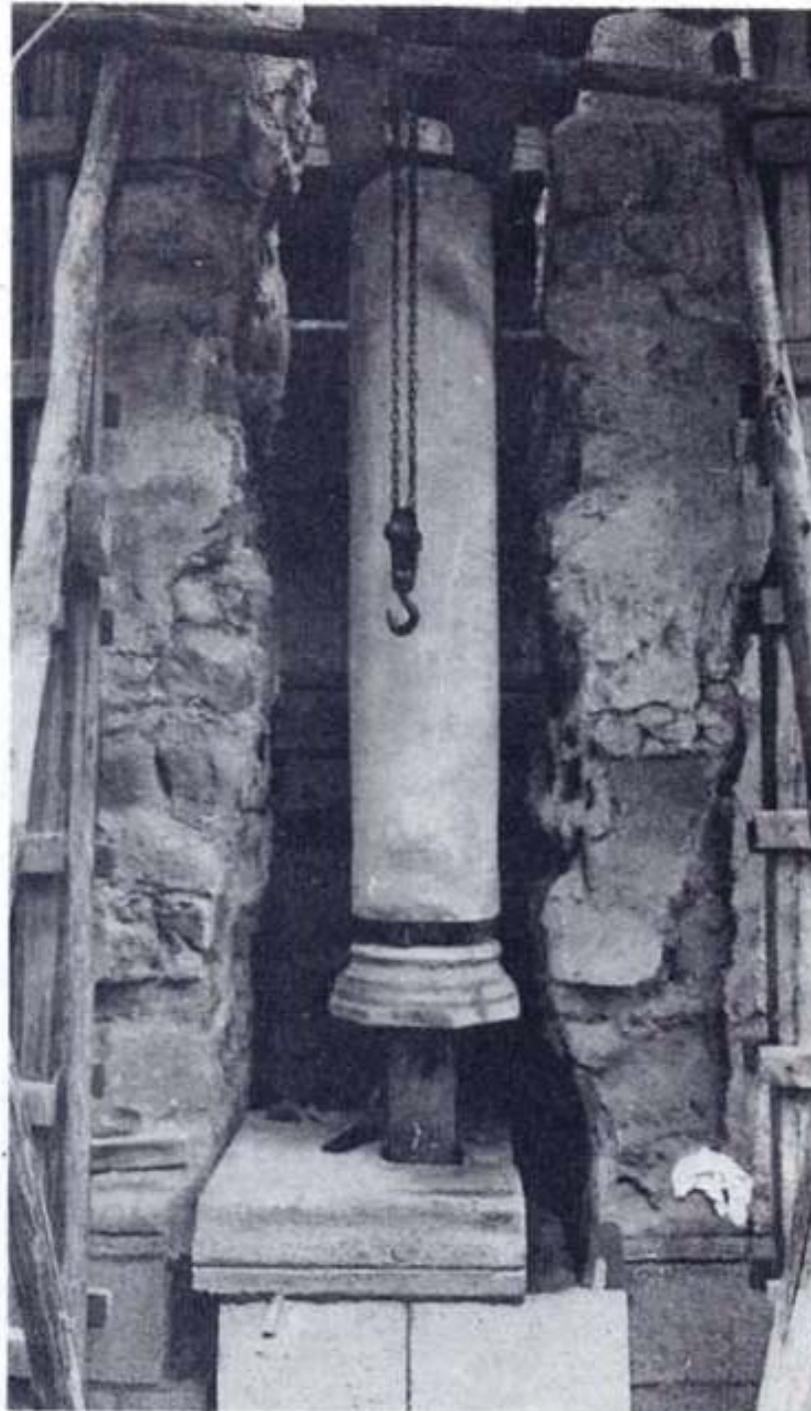
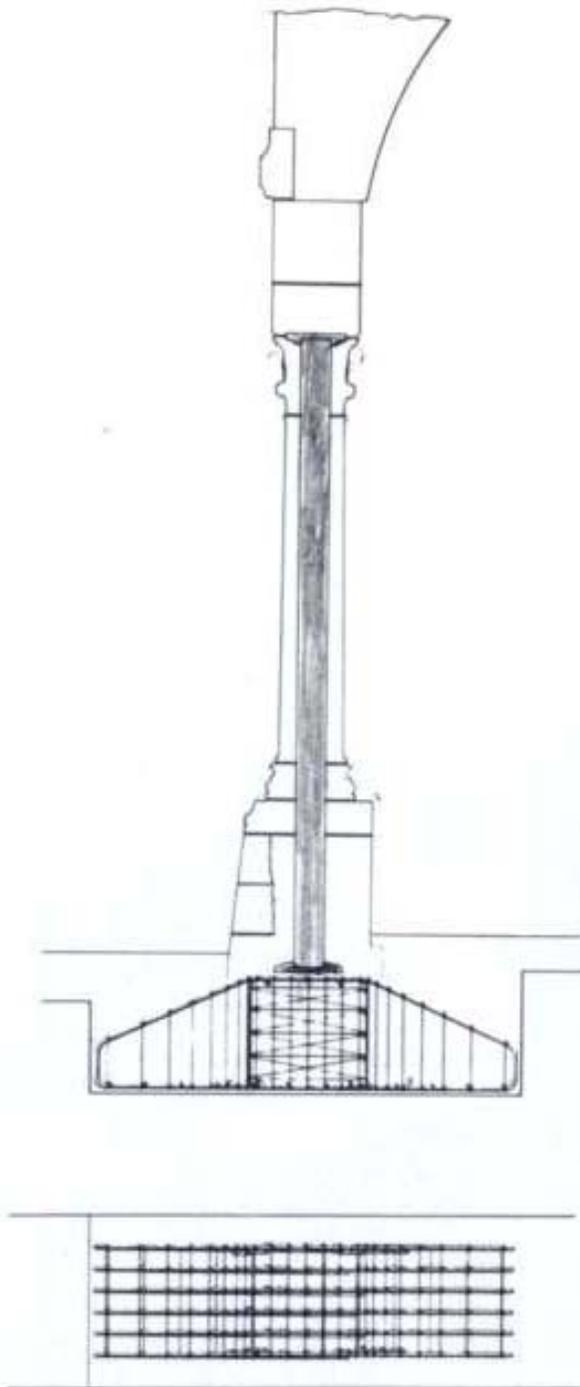
S. Maria Inconronata,  
particolare costruttivo della  
tecnica di consolidamento e  
sostituzione dello schema  
statico

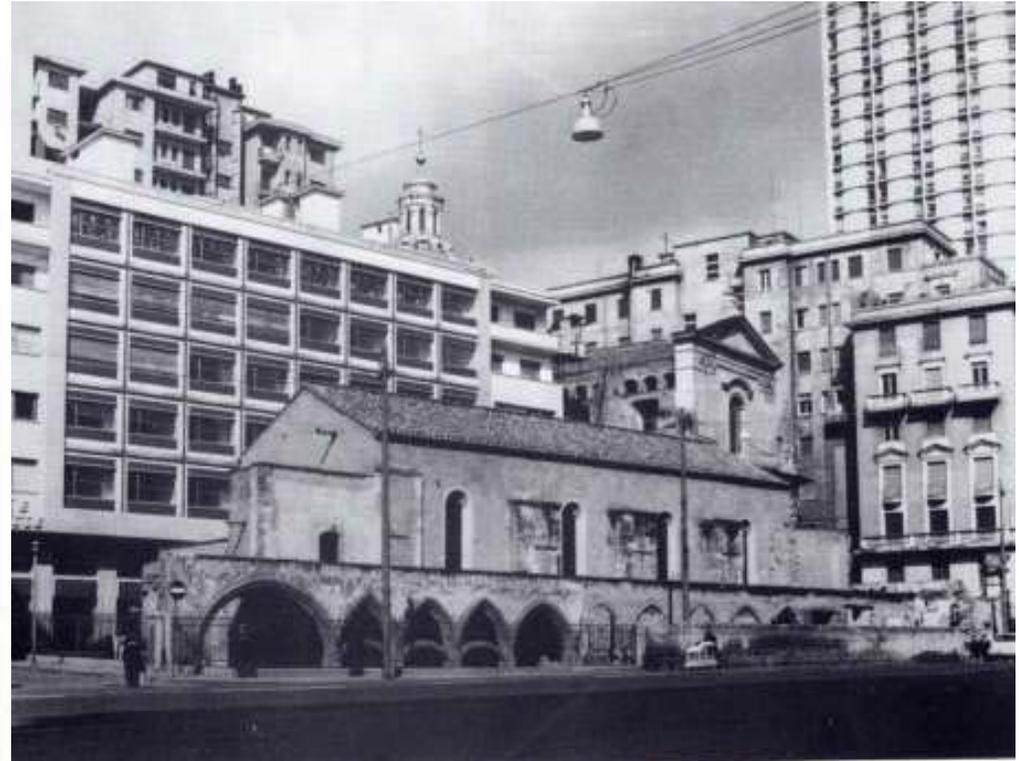
S. Maria Incoronata, particolare della chiesa dopo la demolizione dell'edificio sovrastante

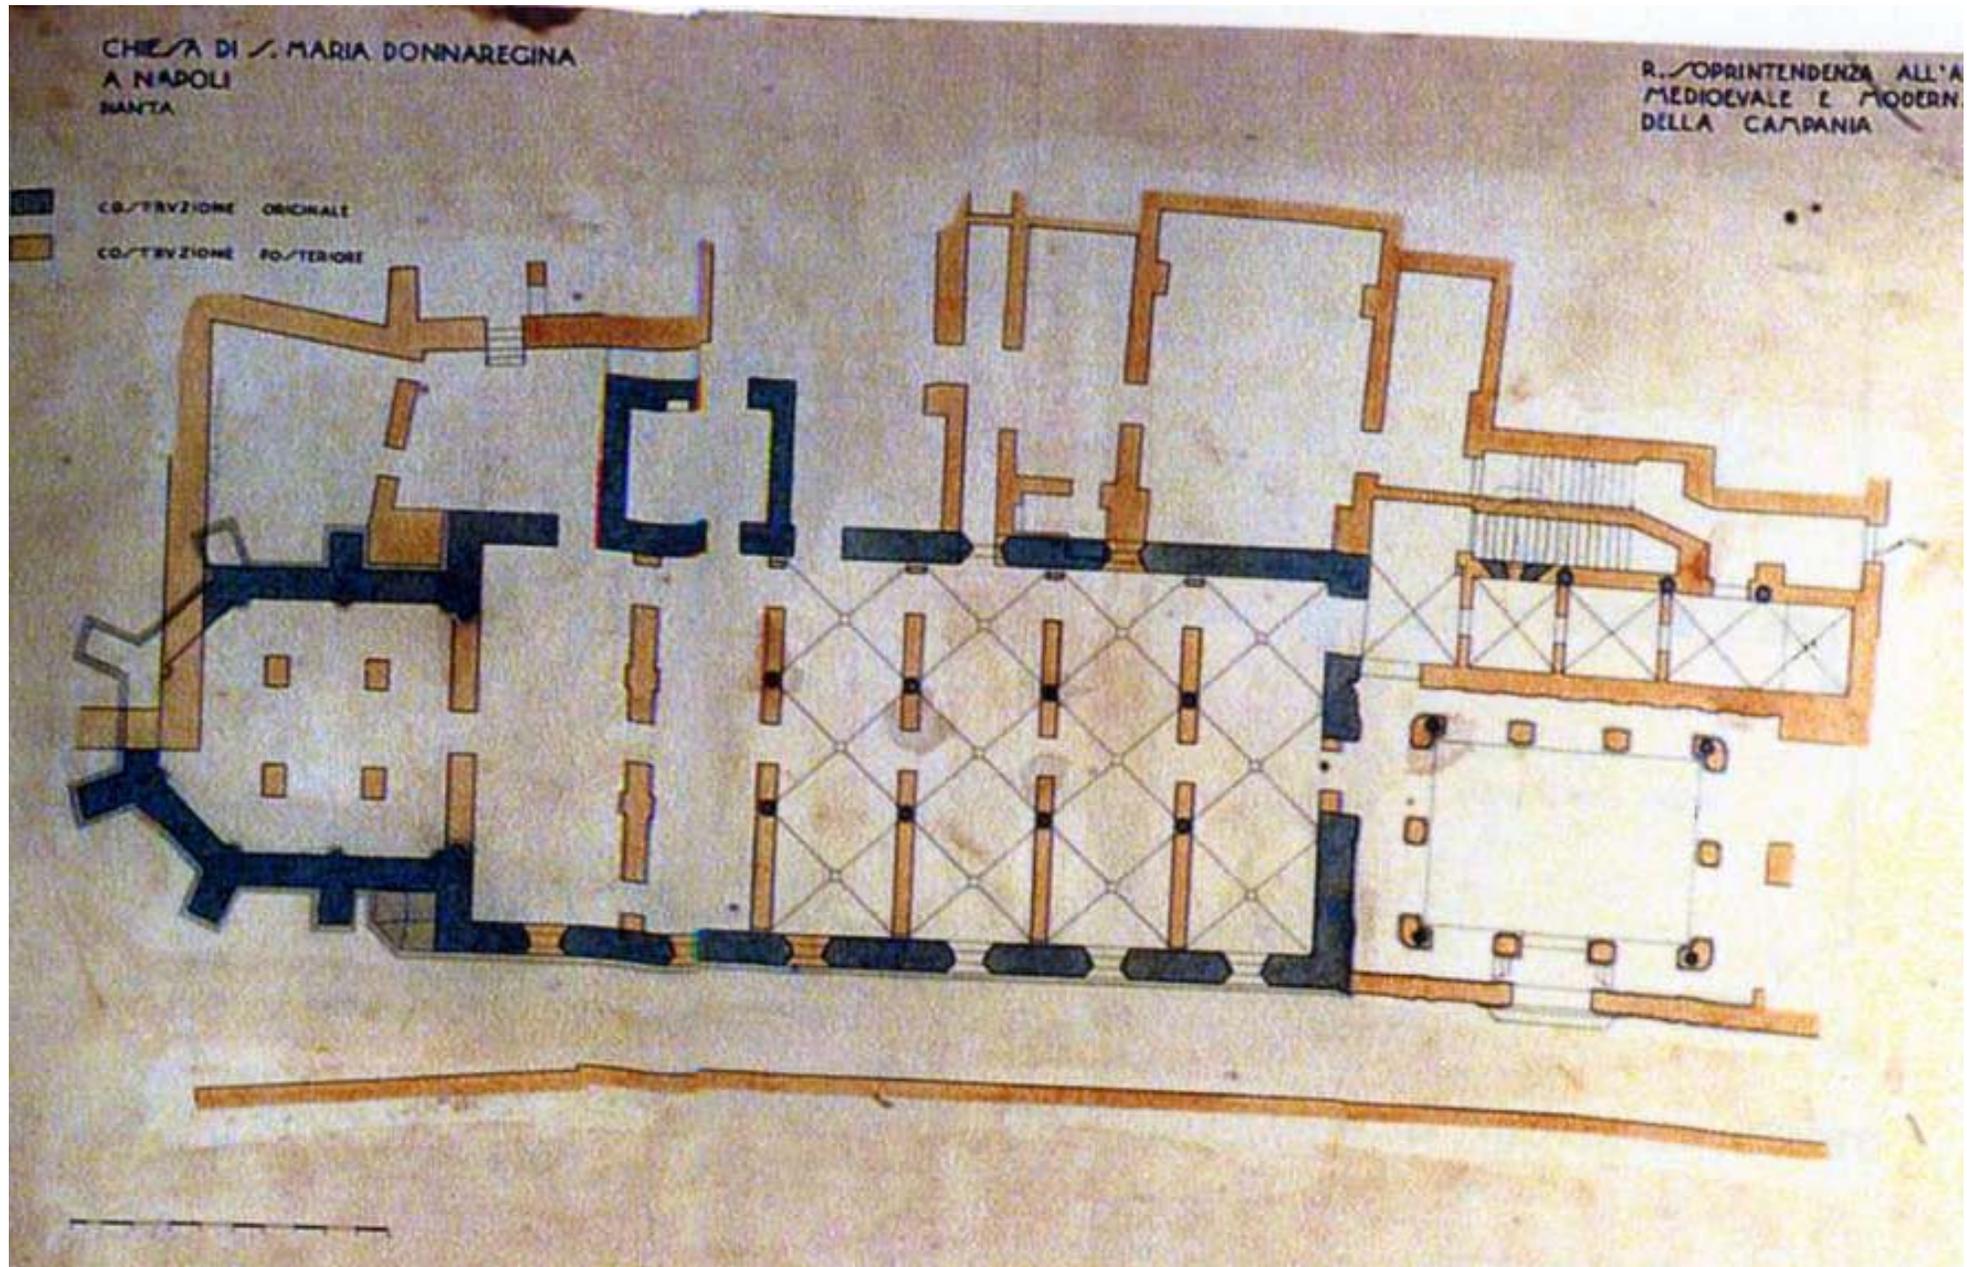
S. Maria Donnaregina, pianta con fasi costruttive della fabbrica, 1928

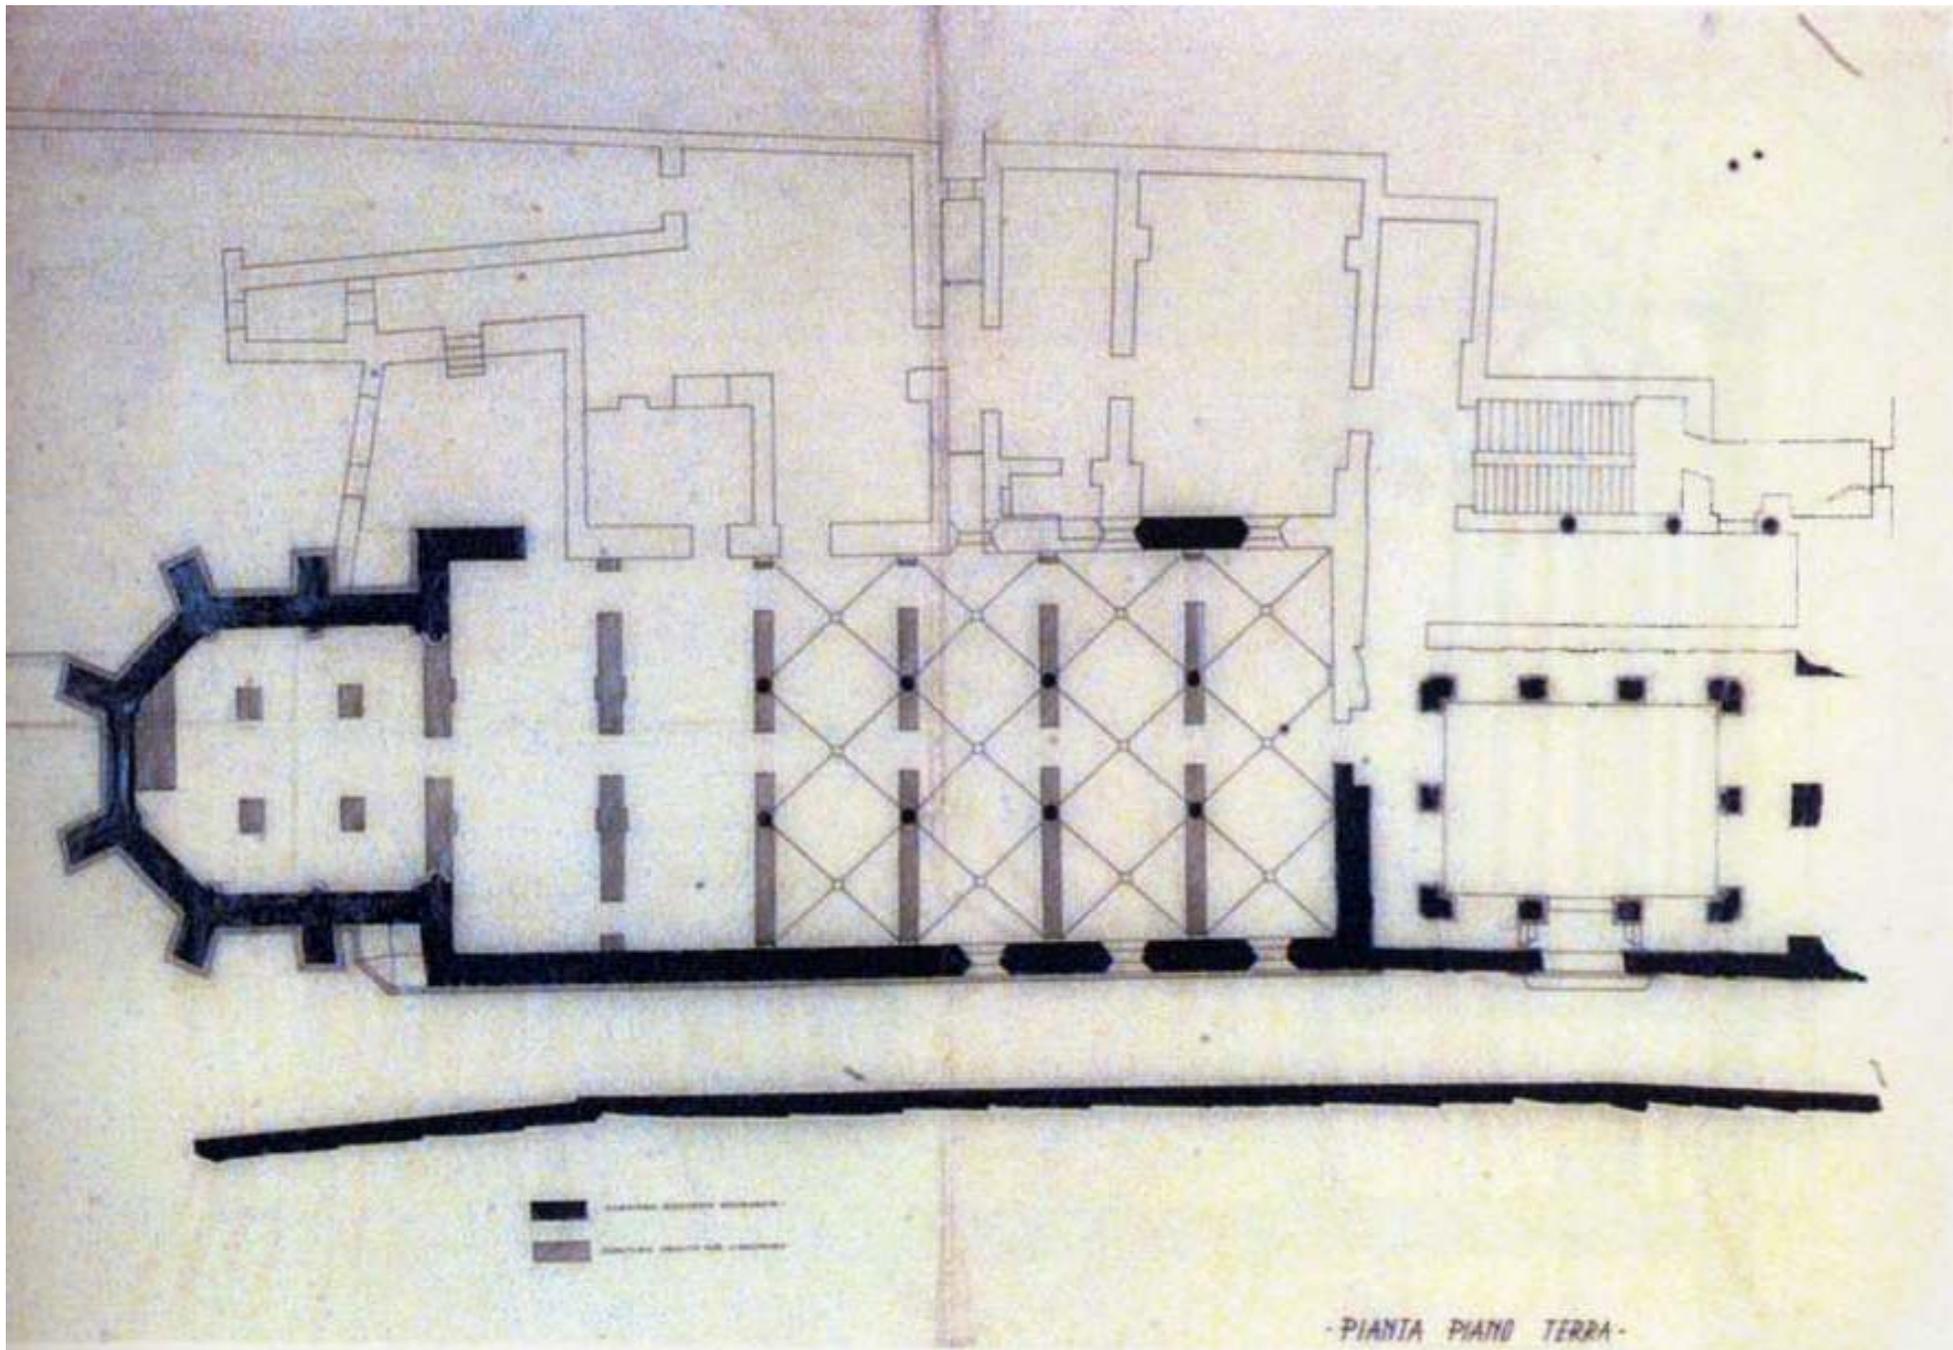
S. Maria Donnaregina, pianta con indicazioni degli interventi di restauro, 1928

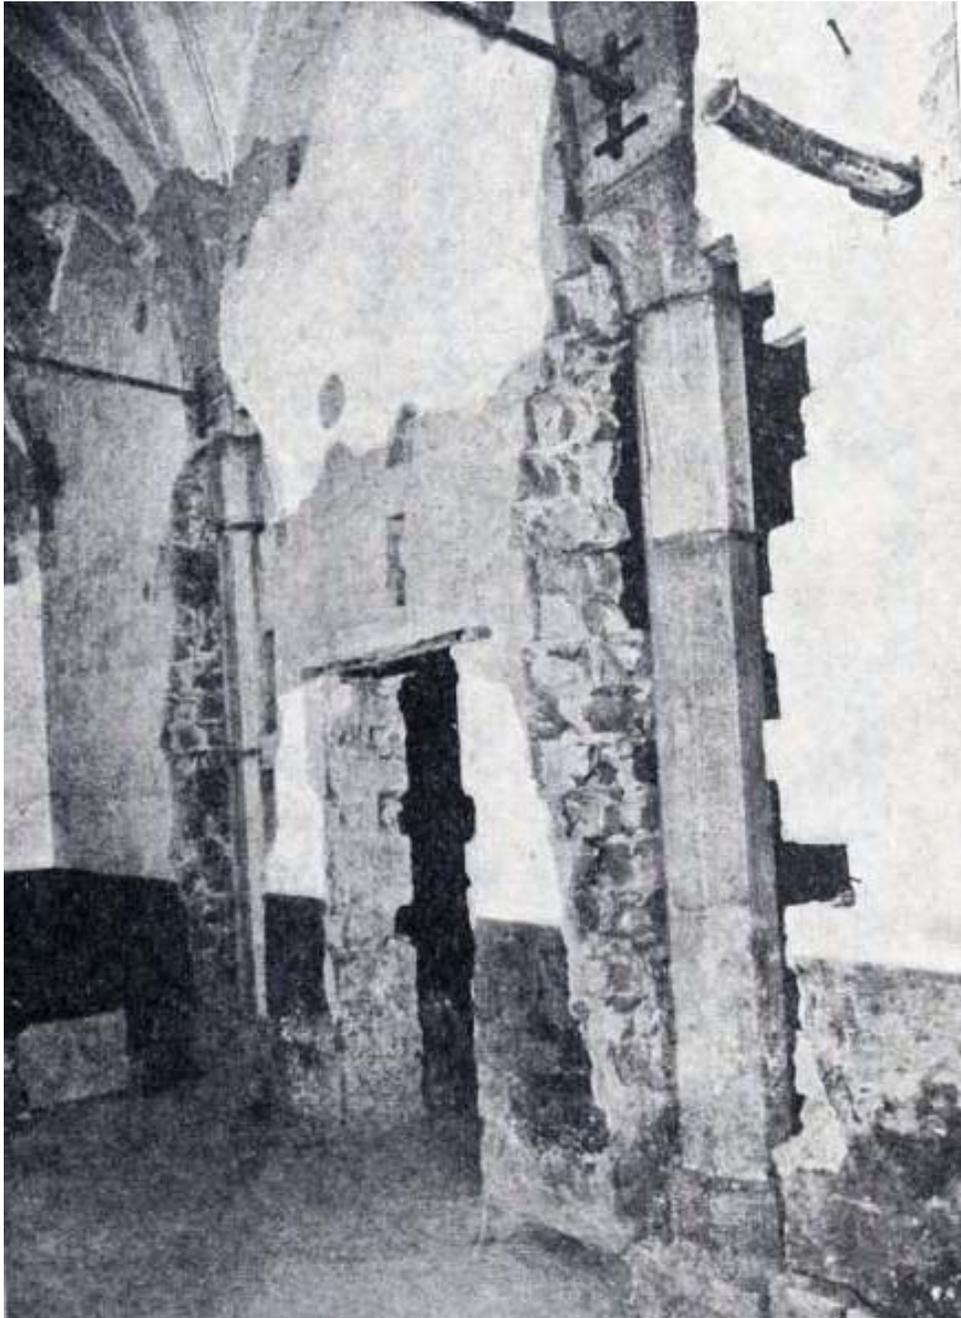
S. Maria Donnaregina, chiesa trecentesca, basilica inferiore durante i lavori di restauro, 1928

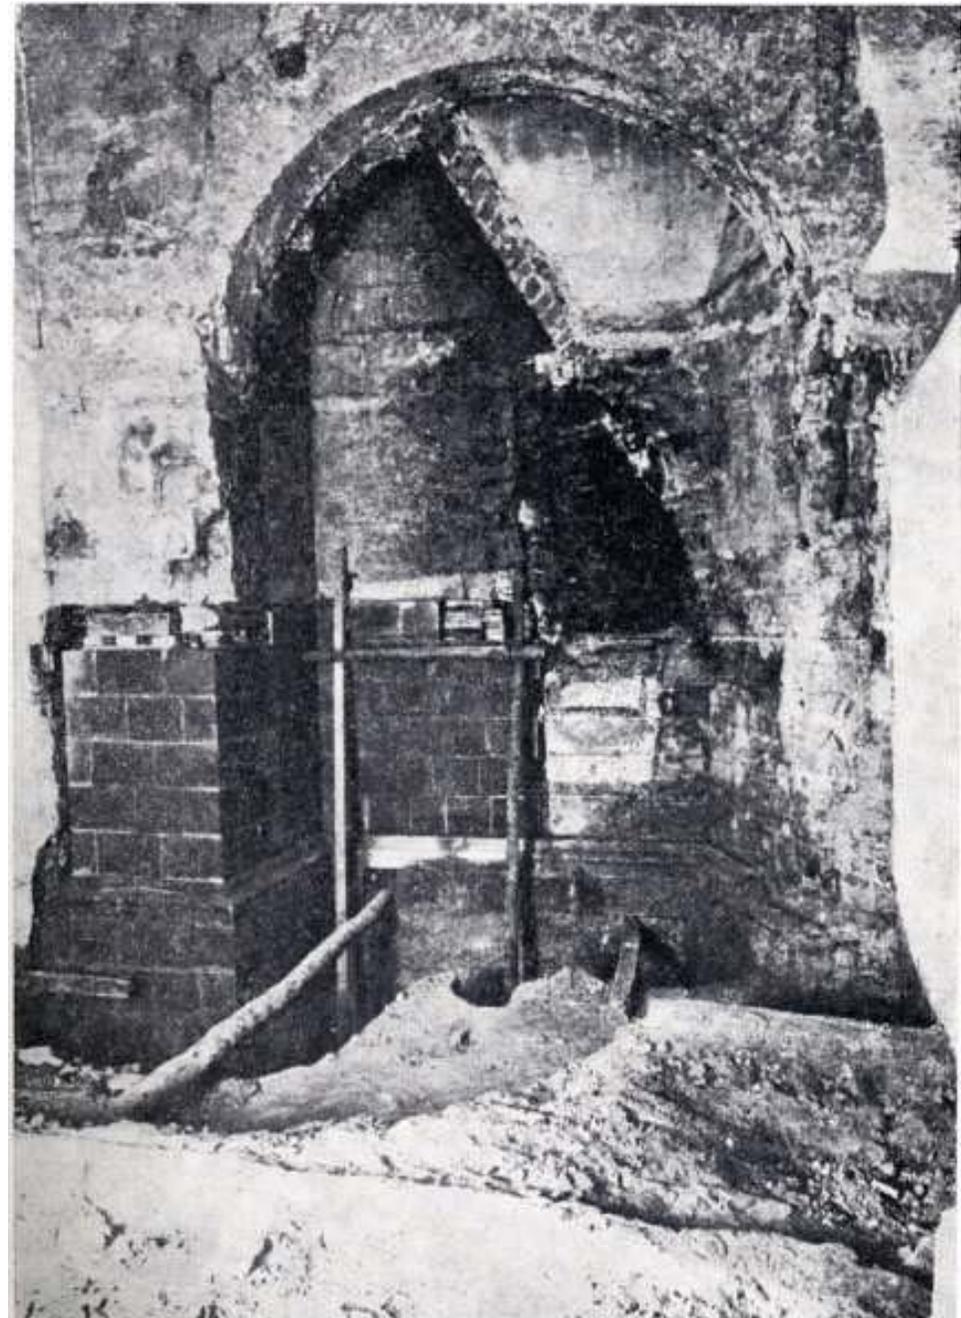
S. Maria Donnaregina, chiesa trecentesca, sottofondazioni dei contrafforti in laterizio, 1928

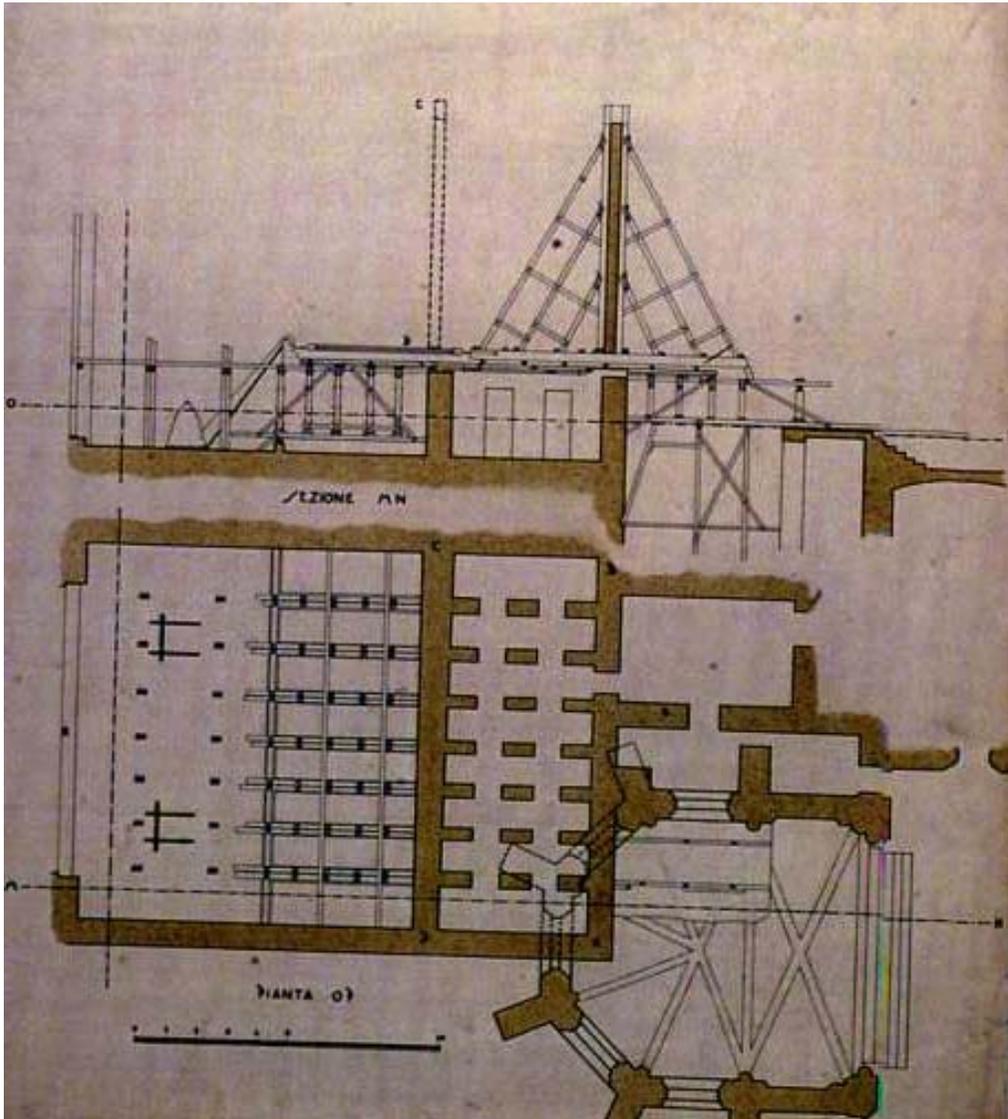
S. Maria Donnaregina, chiesa seicentesca, armatura della parete, pianta e sezione

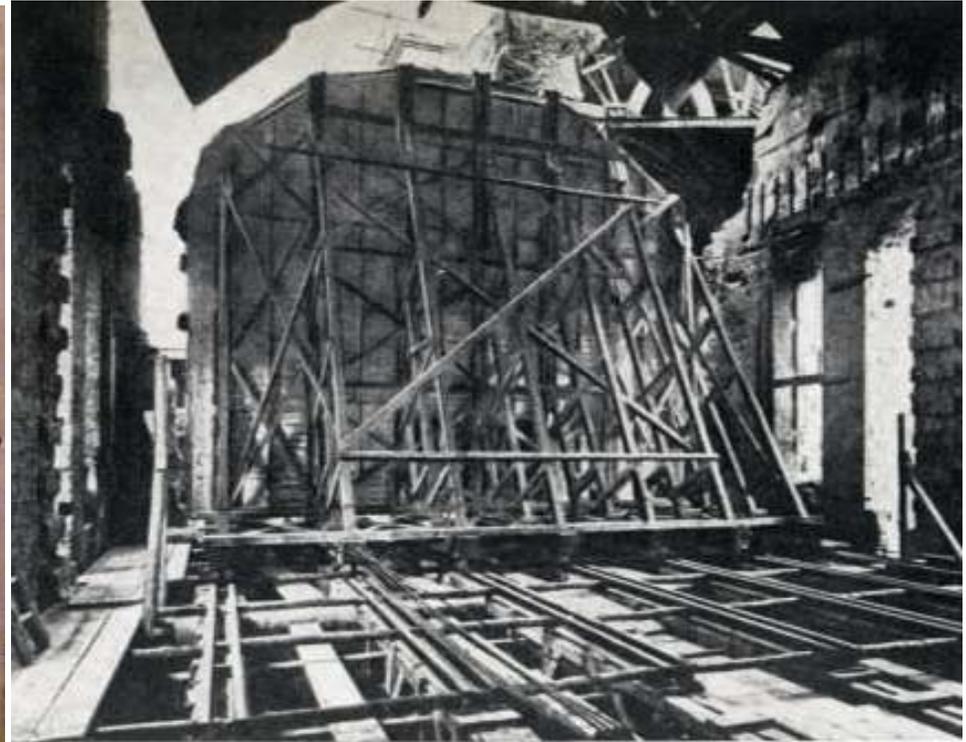
S. Maria Donnaregina, chiesa seicentesca, trasporto della parete dell'abside

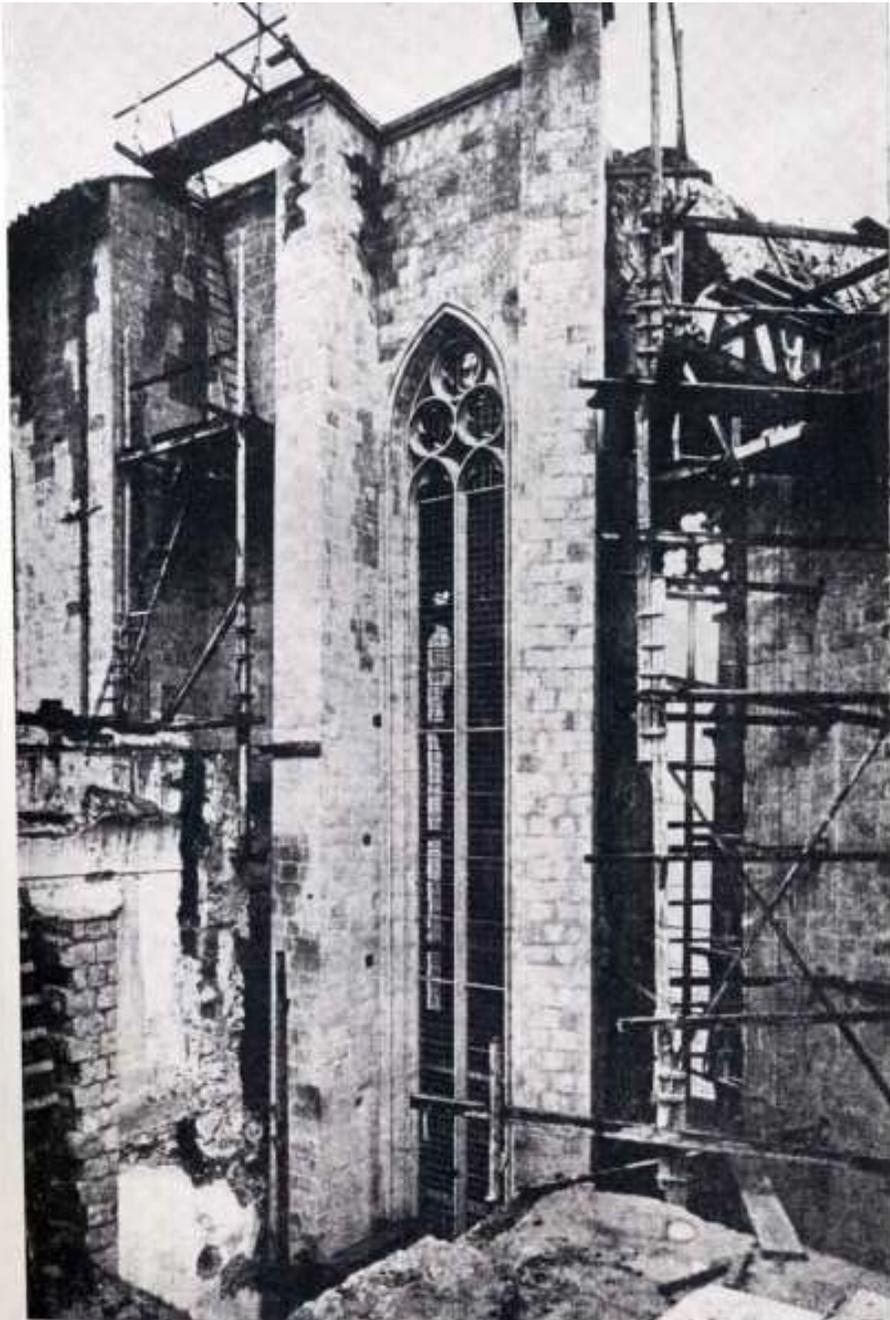
S. Maria Donnaregina, chiesa trecentesca, ripristino delle bifore e delle cortine mancanti, 1928
